Предельный износ / картины износа тормозных дисков

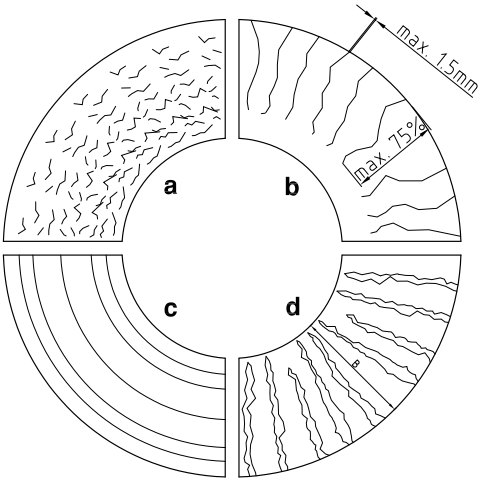
A = НОВИНКА 45 mm

B = Предельный износ 35 mm

C = Износ с каждой стороны 5 mm

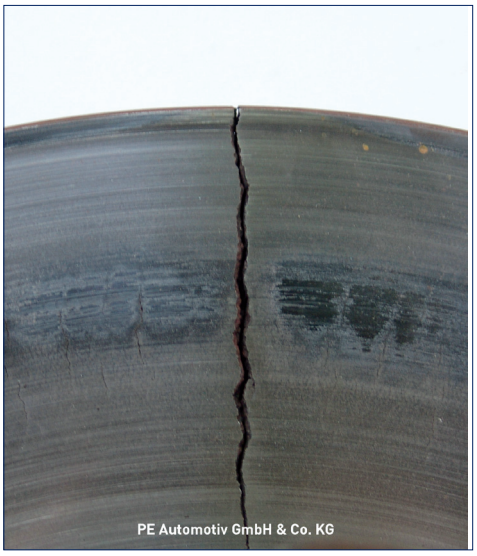
Обследовать тормозные диски на предмет появления царапин и образования трещин. На рисунке показаны четыре различных картины износа тормозного диска.

a) Сетчатое растрескивание допустимо.
b) Трещины на рабочей поверхности шириной и глубиной не более 1,5 мм допустимы, если они не превышают 75 % рабочей поверхности тормозного диска.
c) Круговые царапины на рабочей поверхности тормозного диска допустимы, если они не глубже 1,5 мм.
d) Тормозные диски со сквозными трещинами на рабочей поверхности недопустимы, и их необходимо заменить с обеих сторон моста в комплекте.

Трещины на рабочей поверхности шириной и глубиной не более 1,5 мм допустимы, если они не превышают 75 % рабочей поверхности тормозного диска.

Тормозные диски со сквозными трещинами на рабочей поверхности или же с трещинами, идущими до канала охлаждения, не разрешены к эксплуатации, и их необходимо заменить с обеих сторон моста в комплекте.

Тормозные диски с повышенной термической нагрузкой (ярко-красная окраска в канале охлаждения) и со сквозными трещинами, идущими до канала охлаждения, не разрешены к эксплуатации; такие тормозные диски необходимо заменить с обеих сторон моста в комплекте.
