Предельный износ / картины износа тормозных дисков

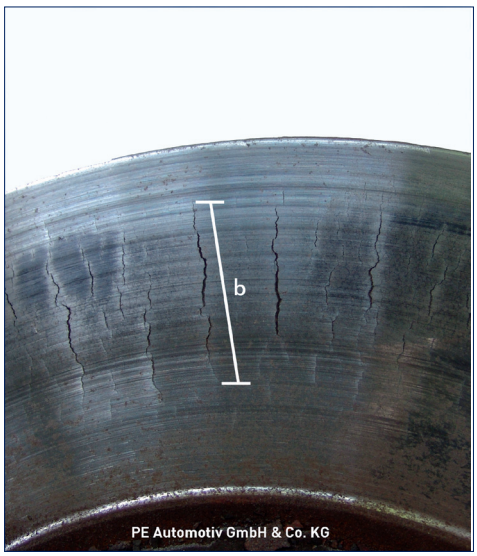
Трещины на рабочей поверхности шириной и глубиной не более 1,5 мм допустимы, если они не превышают 75 % рабочей поверхности тормозного диска.

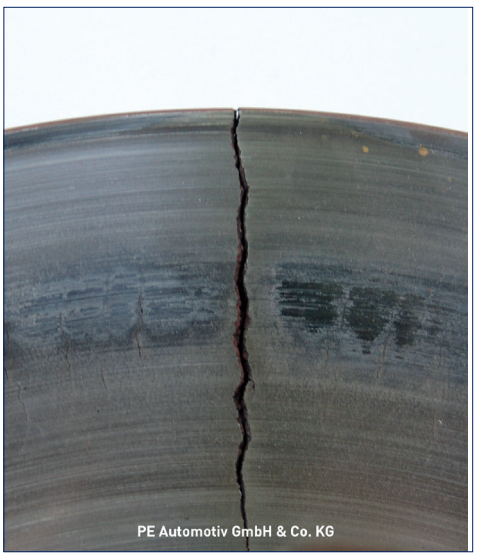
Тормозные диски со сквозными трещинами на рабочей поверхности или же с трещинами, идущими до канала охлаждения, не разрешены к эксплуатации, и их необходимо заменить с обеих сторон моста в комплекте.

Тормозные диски с повышенной термической нагрузкой (ярко-красная окраска в канале охлаждения) и со сквозными трещинами, идущими до канала охлаждения, не разрешены к эксплуатации; такие тормозные диски необходимо заменить с обеих сторон моста в комплекте.
