Предельный износ / картины износа тормозных дисков

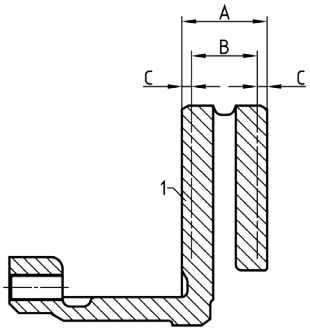
A = НОВИНКА 25 mm

B = Предельный износ 22 mm

C = Износ с каждой стороны 1,5 mm
