Limite de desgaste / Aspectos de desgaste dos discos de travão

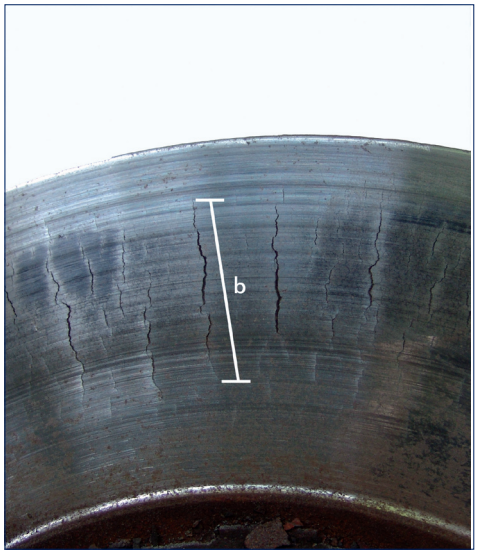
Verificar os discos de travão quanto a estrias e fissuras. Na figura estão representados quatro aspectos de desgaste diferentes de um disco de travão.

a) Fissuras em forma de rede são admissíveis.

b) Fendas na superfície de travagem com uma largura e profundidade máximas de 1,5 mm são admissíveis se não excederem 75% da superfície der travagem.

c) Estrias na superfície de travagem são admissíveis se não forem mais profundas do que 1,5 mm.

d) Discos de travão com fendas contínuas na superfície de travagem são inadmissíveis e devem ser substituídos por eixo.

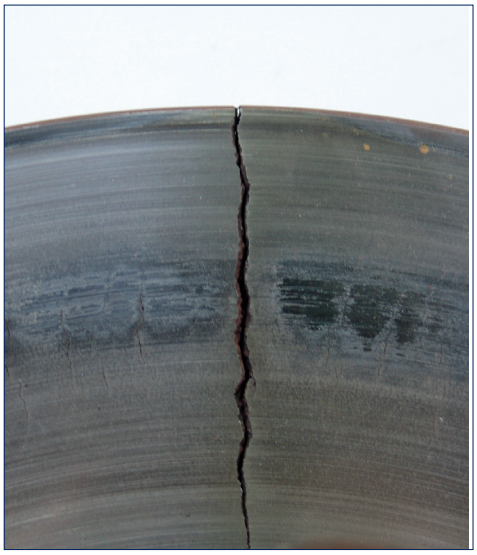
Fendas na superfície de travagem com uma largura e profundidade máximas de 1,5 mm são admissíveis se não excederem 75% da superfície der travagem.

Discos de travão com fendass contínuas na superfície de travagem ou fendidos até ao canal de refrigeração são inadmissíveis e devem ser substituidos por eixo.

Discos de travão com esforço térmico aumentado (vermelhidão como brasas no canal de refrigeração) fendidos até ao canal de refrigeração são inadmissíveis e devem ser substituídos por eixo.
