# Nuova guarnizione per kit TK5194

## Criticità Motori 1.6 TCDi Opel

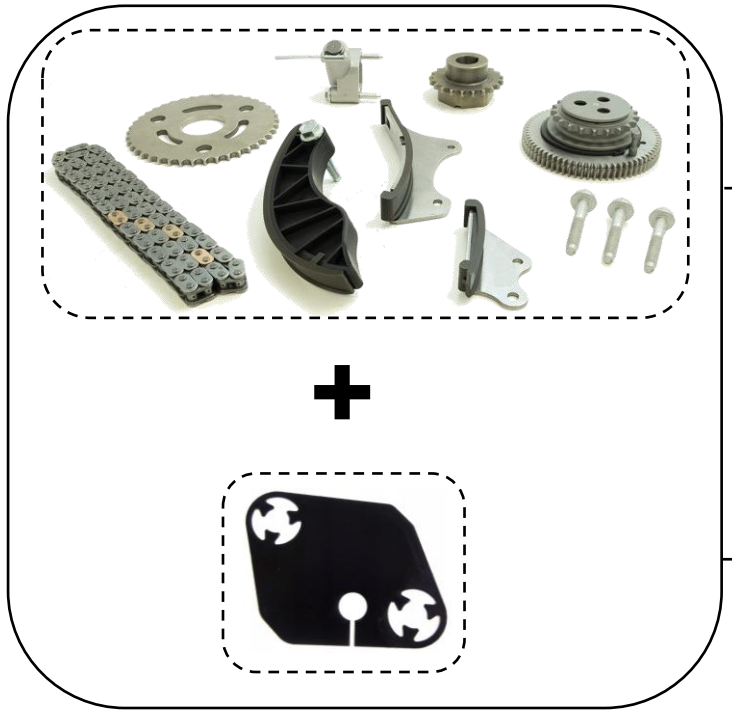
Rumore di **sferragliamento**, soprattutto **a freddo** o all'avviamento, dovuto principalmente a una **perdita di tensione della catena**.

- **Tendicatena idraulico inefficiente**

Il tendicatena subisce una perdita di pressione a causa di trafilamento di olio verso la coppa dell'olio.

- Avviamenti ripetuti con catena non in tensione ne accelerano l'usura.
- Con il tempo il rumore diventa più frequente e più marcato.

La guarnizione fornita con il kit KT5194, si monta tra il tendicatena e il corpo motore per sigillarne correttamente l'accoppiamento e prevenire perdite d'olio. Serve a garantire che oli e pressioni all'interno del sistema di distribuzione siano mantenuti correttamente, impedendo che l'olio fuoriesca, prevenendo così la possibile inefficienza del tendicatena idraulico
