BULLETIN TECHNIQUE

TB0093 - CSK1014A

PROBLÈME : Déplacement du calage de la chaîne pendant le transport. Ce guide garantit un calage correct avant l'installation.

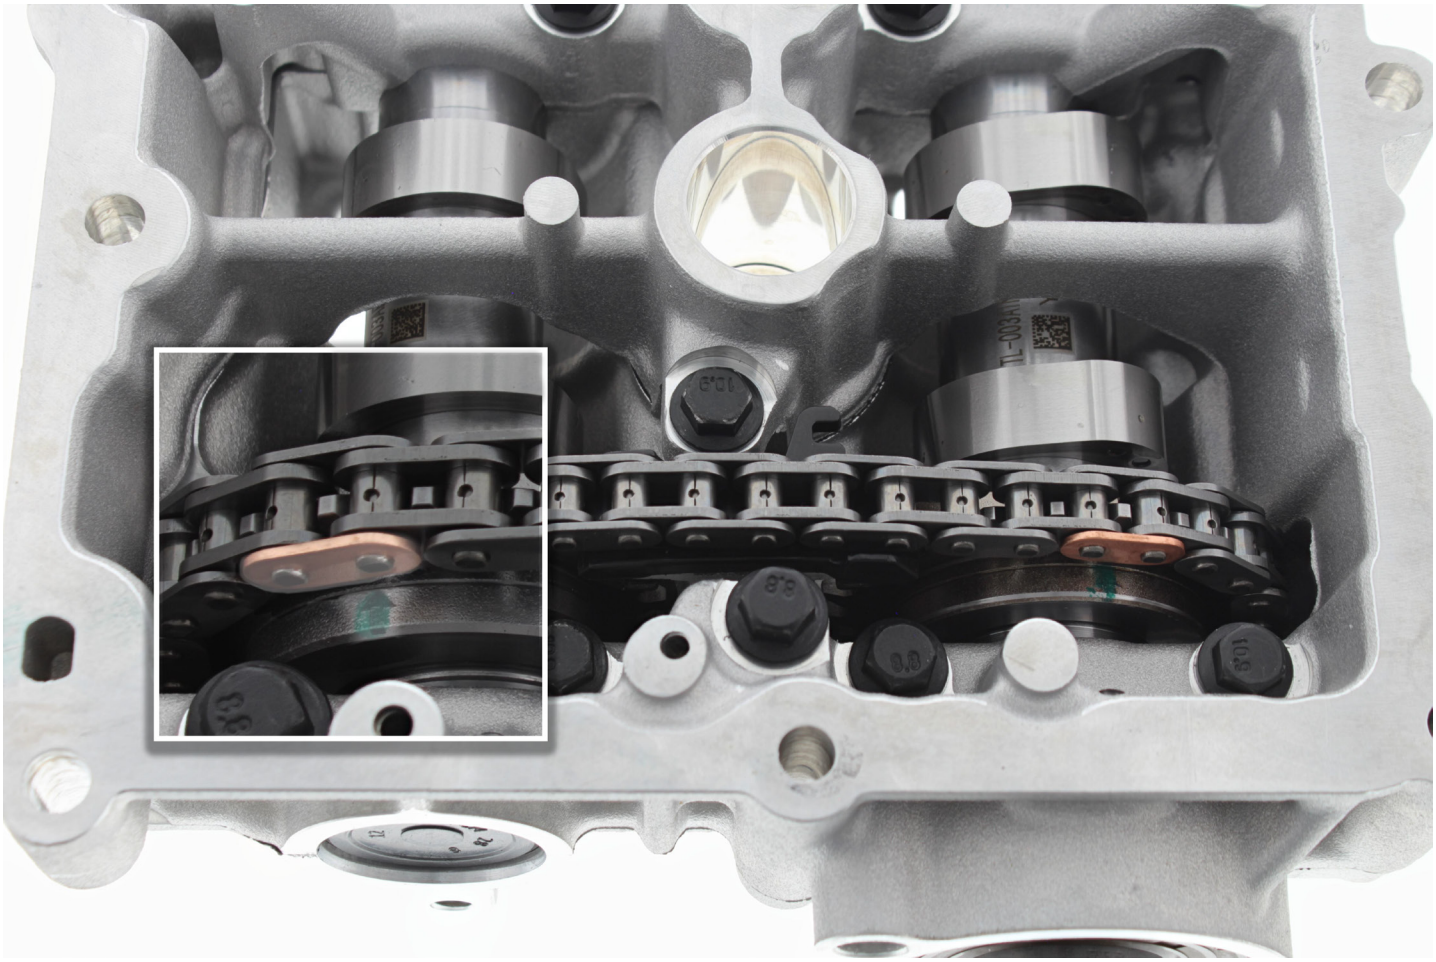
Cependant, la position de la chaîne peut bouger pendant le transport et nécessite donc qu'un installateur professionnel prenne la responsabilité de vérifier le calage correct.

La chaîne améliorée de 8 mm et le nombre impair de maillons provoquent un décalage des repères de calage par rapport aux repères des arbres à cames lors de la rotation.

*Les repères peuvent apparaître sur le côté inverse par rapport à l'image ci-dessus.

L'installateur doit simplement faire tourner les arbres à cames (sans démontage) jusqu'à ce que les repères de la chaîne s'alignent de nouveau avec les repères de calage des arbres à cames.
