SERVICE INFO – LuK 0088

Гидравлический выжимной подшипник 510 0180 10

Предупреждение

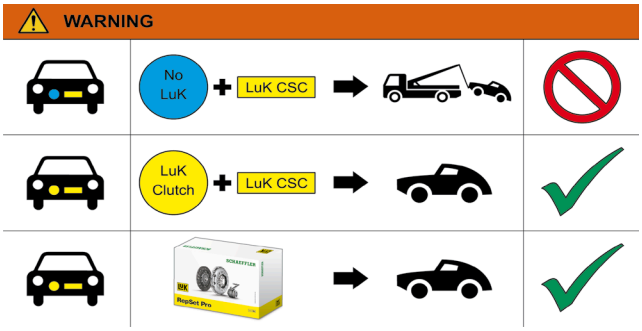
Рисунок 1: Предупреждение

На всех отдельных упаковках гидравлических выжимных подшипников LuK 510 0180 10 теперь есть предупреждающая наклейка (Рис. 1).
На ней указано, что данный гидравлический выжимной подшипник не должен использоваться в комбинации со сцеплениями других производителей.

Практика показала, что использование в сочетании с системами сцеплений сторонних производителей может привести к утечке гидравлической жидкости и преждевременному выходу из строя всей системы выключения сцепления.

Причина заключается в конструктивных отличиях систем сцеплений других производителей и не соответствию характеристик заданных Schaeffler. В результате, на гидравлический выжимной подшипник действуют нагрузки, приводящие к повреждению внутренней направляющей втулки. Это приводит к преждевременному износу уплотнения и следовательно к утечке жидкости.

Поэтому, во избежание такого рода повреждений, указанный гидравлический выжимной подшипник должен устанавливаться только со сцеплениями LuK или как комплексное решение (LuK RepSet Pro).
