INA 0055 – SERVICE INFO

Zmiana rolek niektórych ramion napinaczy w układzie paska wielorowkowego

Nr Ref.:
533 0077 30
534 0082 30
534 0083 30
534 0133 30
534 0136 30
534 0139 30

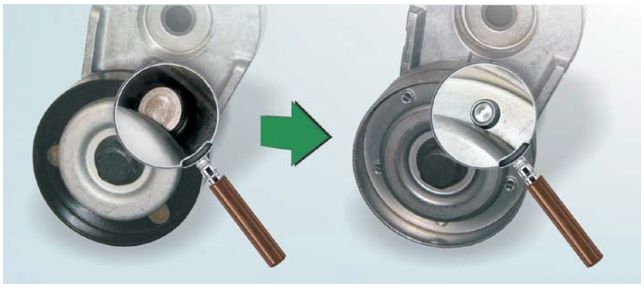
Foto 1: Szczegółowy widok rolki w starej wersji (po lewej) i w nowej wersji (po prawej).

Schaeffler Automotive Aftermarket oferuje aktualnie wymienione napinacze w wersji ze zmodyfikowaną rolką. Różnice obejmują, jak pokazano na fotografii 1, powłokę (poprzednio czarna, obecnie metaliczna) oraz połączenie pomiędzy dwiema połówkami bieżni (poprzednio nitowe, obecnie zagniatane).

W okresie przejściowym możliwa jest dostępność obu wersji. Obie wersje spełniają specyfikacje techniczne i mogą być stosowane bez ograniczeń w pojazdach wymienionych w katalogu.
