INA 0076 – SERVICE INFO

Instrukcja montażu rolki napinającej 531 0317 10 z płytką wskaźnikową

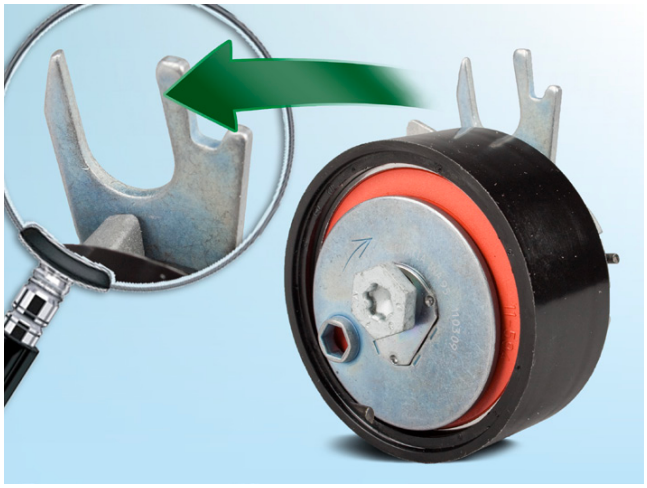
Foto 1: 531 0317 10 — Rolka napinająca z płytką wskaźnikową

Uwaga:
Należy upewnić się, czy płytka bazowa jest ustawiona poprawnie w przypadku wszystkich rolek napinających, które posiadają płytkę wskaźnikową.

Jeśli płytka wskaźnikowa nie jest ustawiona poprawnie, może to spowodować błędne funkcjonowanie rolki napinającej.

Podczas montażu rolki napinającej 531 0317 10, należy zawsze upewnić się, że płytka jest ustawiona poprawnie. Należy ją dokładnie dopasować w ustaleniu na bloku silnika.
