INA INFORMAZIONE TECNICA

Rullo tenditore 531 0264 10 e 531 0780 10

Prima del montaggio, controllare assolutamente il perno lato motore

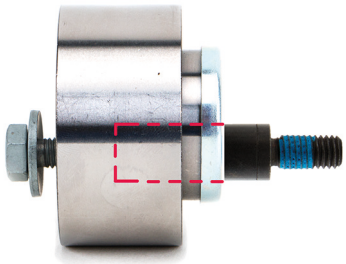
In caso contrario, la cinghia dentata potrebbe danneggiarsi. Nell'ipotesi peggiore, anche il motore potrebbe risultarne danneggiato.

Fig. 4: Rullo tenditore INA con vite di fissaggio e perno di montaggio in posizione di montaggio

Se il perno di montaggio risulta allentato, occorre fissarlo nuovamente con il sigillante corrispondente e alla coppia di serraggio prescritta.
